FLÅDEN

OSIS

Omfattende tests af oliesensor gennemført på GUNNAR SEIDENFADEN

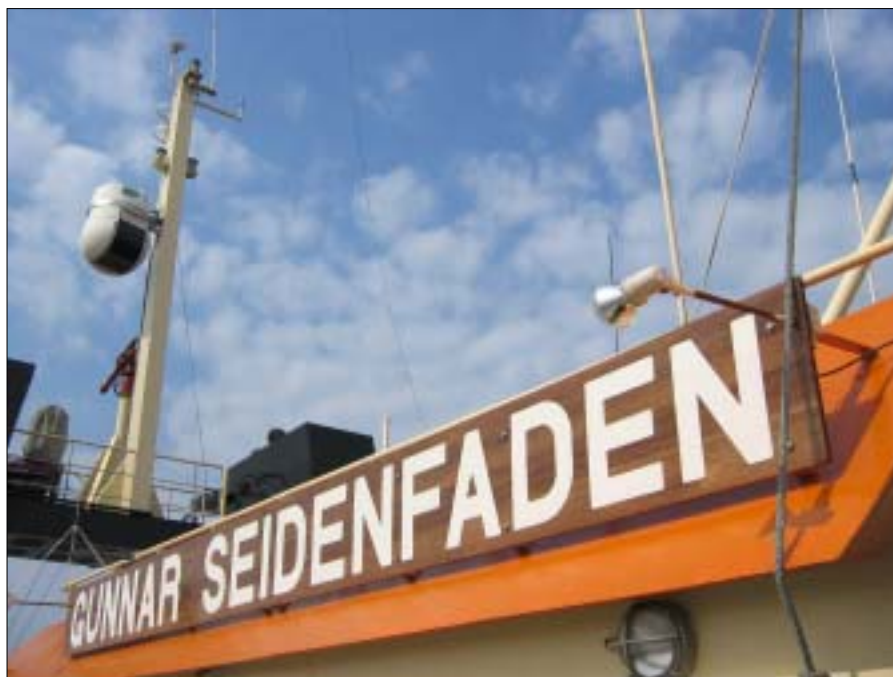
OSIS sensor placeret på GUNNAR SEIDENFADEN.

I april 2004 blev beslaget til OSIS sensoren monteret på miljøskibets bagerste mast. Mastens holdbarhed blev efterfølgende verificeret ved at trække med halvanden tons i alle retninger.

vatør om bord på GUNNAR SEIDENFADEN under øvelsen for at iagttage OSIS sensoren i aktion. Med sensoren monteret i toppen af masten var det muligt fra GUNNAR SEIDENFADEN at identificere oliens placering i forhold til skibet. For at optimere opryddingsarbejdet efter et olieudslip er miljøskibene under normale omstændigheder afhængige af assistance fra

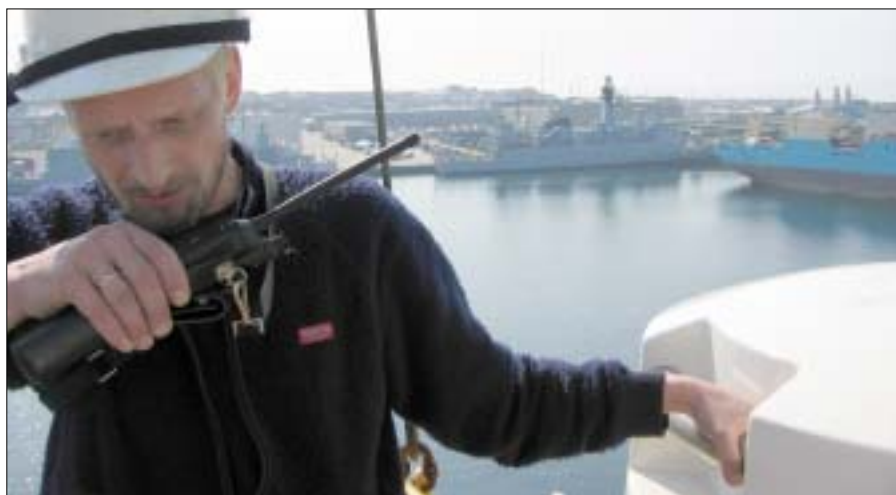
De sidste justeringer før afgang.

Den 16. april 2004 blev selve sensoren monteret med hjælp fra personalet om bord på GUNNAR SEIDENFADEN og Havnetjenesten (kranførerne).

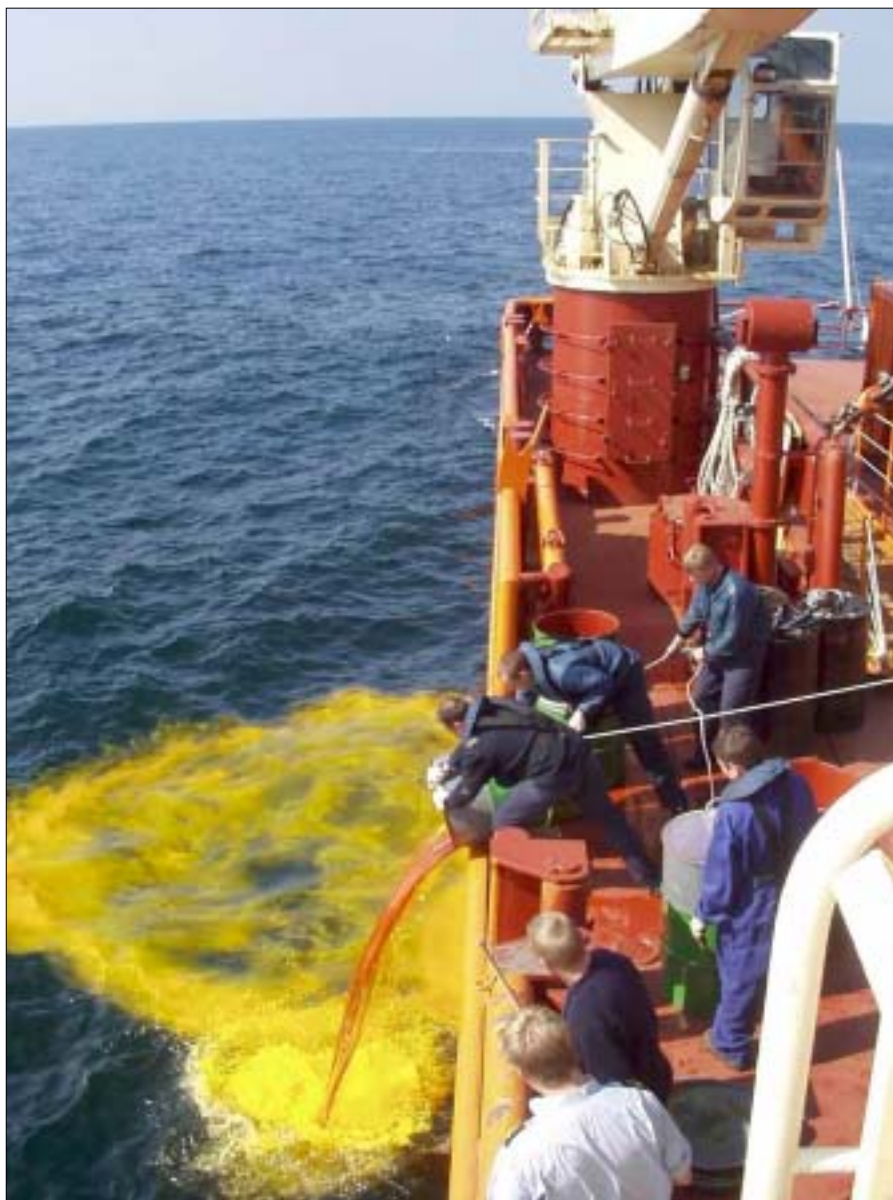
Om eftermiddagen blev der gennemført en række testforløb, hvor forudbestemte mængder af rapsolie blev hældt i vandet.

Efter ankomst til området over middag blev der i løbet af eftermiddagen gennemført en række testforløb, hvor forudbestemte mængder af rapsolie blev hældt i vandet. Udbredelsen af olien blev fulgt af OSIS sensoren, indtil olien var uden for sensorens rækkevidde, hvorefter en ny omgang rapsolie blev hældt i vandet. Testrækken fortsatte til langt ud på aftenen og begyndte igen tidligt næste morgen.

Vejret var godt, og GUNNAR SEIDENFADEN skulle ligge stille under alle forsøg for at gøre testene så virkelighedstro som muligt. Testresultaterne var meget positive, idet sensoren konsekvent kunne følge oliespildet i en radius på op til 1 km omkring GUNNAR SEIDENFADEN med en tilfredsstillende opløsning. Desuden blev der indsamlet vigtige data, der ef-

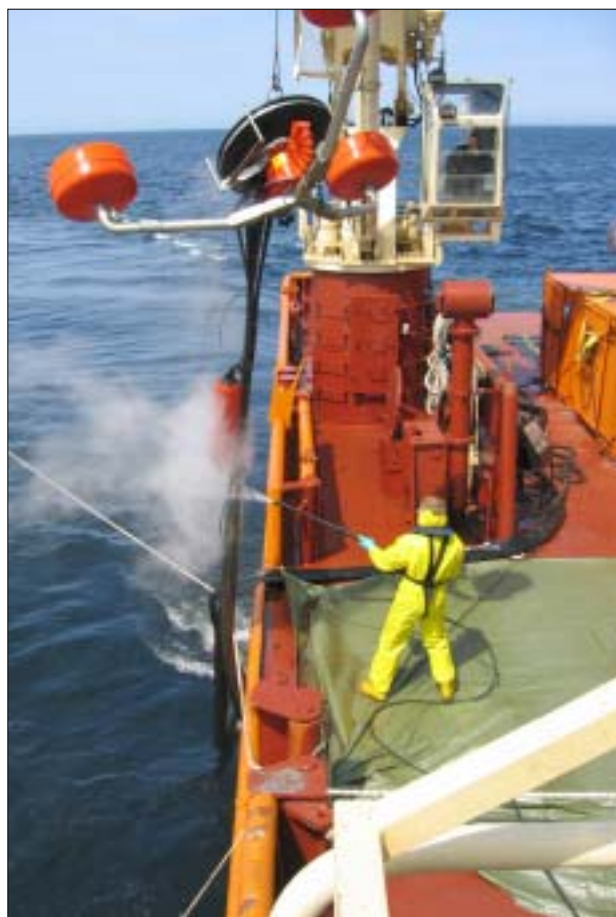
Under øvelsen fik GUNNAR SEIDENFADEN afprøvet sit udstyr til opsamling af olien (Skimmers), og en betydelig mængde olie blev pumpet om bord. Efter endt øvelse, blev udstyret rengjort, og GUNNAR SEIDENFADEN var i havn på Helgoland hen under aftenen.
